事 務 連 絡

太陽光発電システムを設置した一般住宅の火災における消防活動上の留意点等について

太陽光発電システムの設置された一般住宅における消防活動上の留意点

太陽光発電システムを設置した住宅の火災と消防活動の問題点

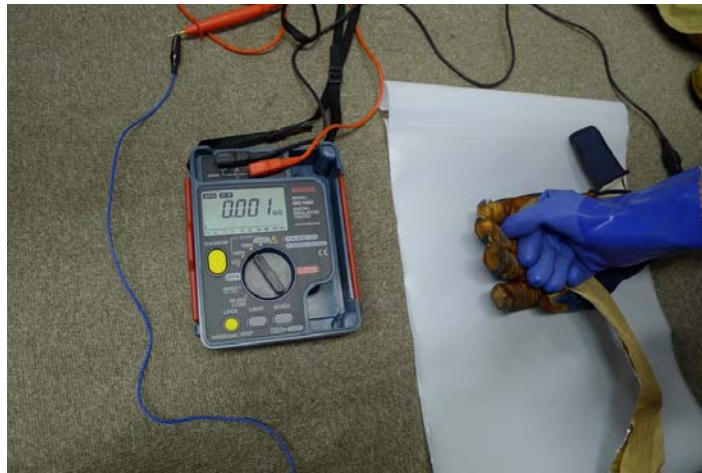
図3 濡れたケブラー製手袋の抵抗値測定（絶縁抵抗計 500 V）

どちらの事案も隊員はヘルメット、手袋、防火衣、長靴などの個人装備を着装していた。感電している状況としては、消火活動後の濡れた現場で、濡れた手袋（ケブラー製）を着け残火の確認をしているときである。濡れた現場では、断熱材や壁なども導電性が高くなるため、どこかで太陽光発電システムの配線が脱落などで建物部材に触れていると、建物部材を通して電流が流れ

てくる可能性が高まる。その部分に濡れた手袋で触れたため感電したと思われる。

消防隊員が使用していた手袋（ケブラー製）を水道水で濡らして、手袋の内側から外側への抵抗を絶縁抵抗計（250 V）で測定すると1 k Ω 以下であった（図3参照）。太陽光発電システムが100 Vを発電していたとすると1 k Ω の抵抗を流れる電流は0.1 Aとなり、人体にとっては痙攣が起こる電流値となり、屋根や梯子からの落下につながる危険がある。

残火確認等でモジュールを屋根からはずす作業の際に、モジュールに触れた破壊器具やモジュールを握った手から感電する場合がある。太陽光発電システムの配線が切断されて建物に触れている場合、建物の断熱材や金属の柱や梁を伝い感電する場合がある。消火活動により水が内部にまで浸み込んでいる手袋では感電の危険性が高まる。建物に近づき活動する時は、絶縁性の高い手袋（高電圧用ゴム手袋など）を活用するほうが安全である。

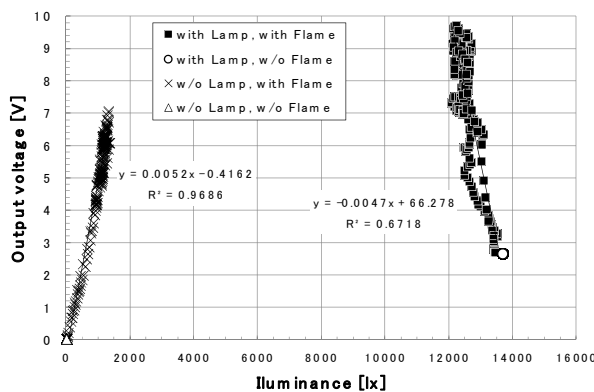
図6 モジュールの出力電圧と照度の関係

ヘプタン火炎があるとその照度に従って、図6の2000 lx以下の測定点群のように、線形的に

出力電圧が増加する。約 2.6 V の出力には約 670 lx のヘプタン火炎の照度が必要である。

一方、ヘプタン火炎がなく照明灯を点灯した場合には、照度約 13700 lx で約 2.6 V の出力電圧がある。つまり、ヘプタン火炎の照度が照明灯の 5%程度で同じ出力電圧を生じることになる。

本実験では、ヘプタン火炎から放出する光によるモジュールの発電性状を調べた。その結果、同じ照度での照明灯とヘプタン火炎では、ヘプタン火炎の方が高いモジュール出力電圧であり、太陽光発電システムが設置された建物が火炎に見舞われた際、夜間の消防活動であっても火炎の光により発電している恐れがあるという知見を得た。

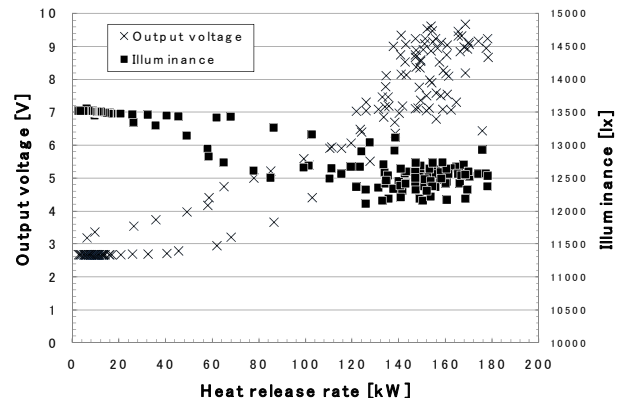
図7 発熱速度とモジュールの出力電圧及び照度の関係（照明灯点灯）

照明灯を点灯した状況でヘプタン火炎が存在する場合、照度が下がると出力電圧が上昇する（照度が上がっているにもかかわらず出力電圧が低下する）傾向が見られた。ヘプタン火炎の発熱速度が増加するとモジュール出力電圧は増加するものの照度が低下する傾向もある（図 7）。図 5 に示す位置関係として、照明灯とモジュールの間にあるヘプタン火炎の発熱速度が大きい時に大きい火炎となりモジュールに影を作ることから、照度が低下すると考える。

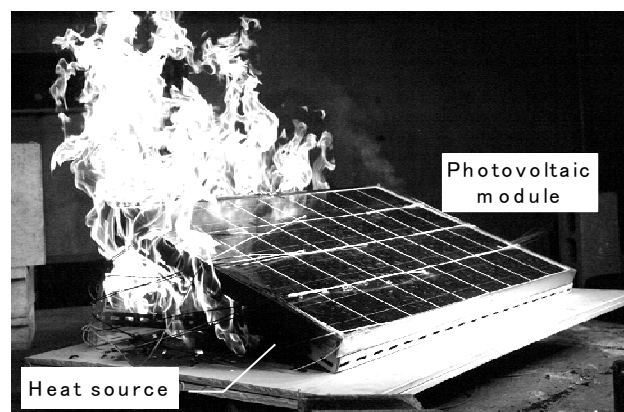
図 9 ヘプタン火炎によるモジュールの加熱

モジュールがヘプタン火炎により加熱されている様子を図 9 に示す。実験中のモジュール表面の最高温度は、熱電対で 367 °C、サーモグラフィ装置で表面の最高温度を調べると 383 °C であった。損傷の激しい部分については、概ねこのような温度であったと考えられる。

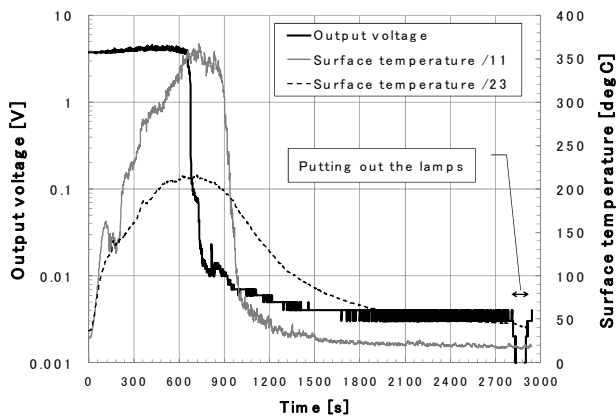
図 10 モジュールの出力電圧及び表面温度

モジュール出力電圧は図 10 のように、最高温度に到達した付近で急激に降下した。助燃剤である n-ヘプタンの燃焼が終わったのが 16 分 18 秒 (978 秒) であるが (モジュール自体が自発的に燃焼することはなかった)、それ以降も徐々に電圧は降下し実験後に 0.003~0.004 V で一定となった。このときのモジュールの破壊状況を図 11 に示す。この状態で照明灯を消灯したところ出力電圧は 0V になったので、わずかながら電圧が出力していたことになる。実験後、モジュールの損傷状況を調べている際に電圧が回復していることに気づき、その時に 1 分間データを取得した時間平均出力電圧は 3.2 V であった。実験前の電圧が 3.8 V であったので出力電圧がほぼな

かった状態から 84 %まで電圧が回復した。電圧が急激に低下したと回復したことの明確な理由は不明であるが、一部のセルの異常によりバイパスダイオードが働いたことやモジュール内で溶けた配線が冷えて再び接続する現象などが考えられる。

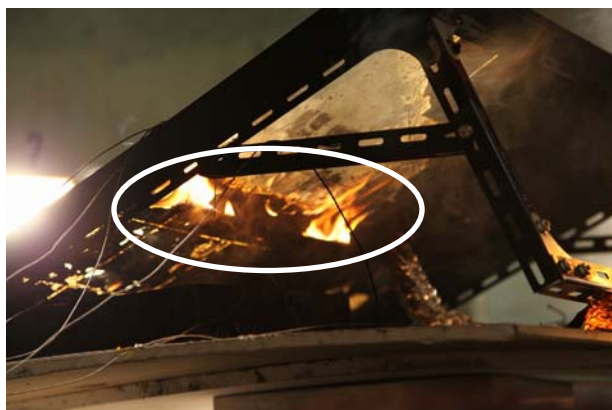
図 12 モジュール裏面の自己燃焼
(円内の白色が炎)

また、バックシートにアルミニウムシートが使われていない別の新しいモジュールでの火炎曝露による燃焼実験を行った。燃焼用の火皿は同じ角型火皿を用いた。その時のモジュールの状態を図 12 と図 13 に示す。図 12 中央の明るい部分が炎であるが、n-ヘプタンが燃え尽きていても、バックシート素材または封止材の樹脂が数分間継続燃焼した。バックシートの一部にアルミニウムシートが使われたモジュールでは見られなかった現象である。また、図 13 のように、火勢がなくなった後に、表面のガラスが割れ、部分的に脱落する状況が見られた。その時のガラス破片は図 14 のように 15~20 cm の大きさの破片となっていた。これが屋根から落下した場合には、消防隊員の受傷の可能性があるため、注意が必要である。また、この状態のモジュールでも電圧出力を継続していた。

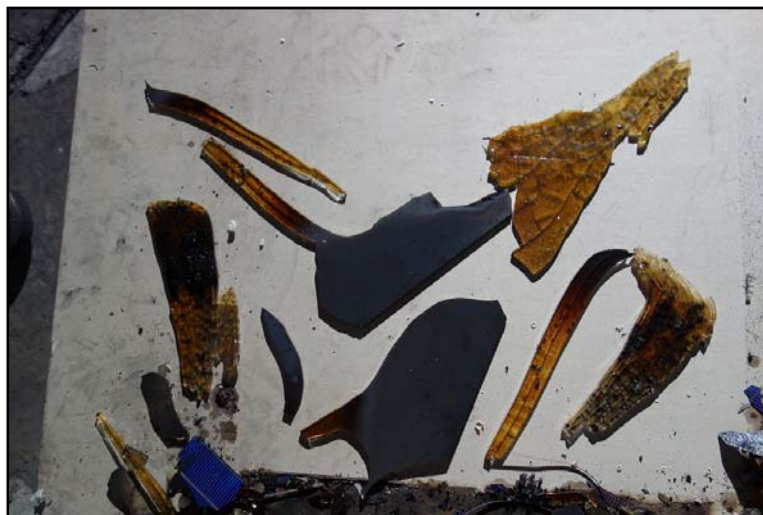
図 14 モジュールから脱落したガラス片

高い熱を受けた太陽電池モジュールのガラスは、強化ガラスからフロートガラス（板硝子）に変化している場合がある。そのため、割れた時の破片が細かくならず 20 cm 前後の大きな破片となる。残火確認、原因調査などの作業中に大きなガラスの破片が落下することがあるので注意する。できるだけ屋根上からモジュールを除去しておくことが安全である。

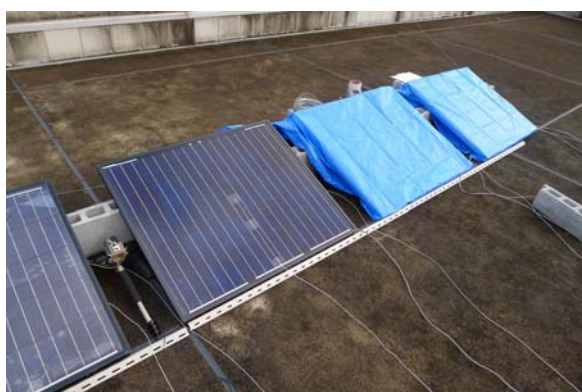
図 15 遮光効果の観測

実験方法は、消防研究センター本館屋上に南向きに約 23° モジュールを起こして日射を当てた。普通の状態のモジュール、市販のブルーシート 1 枚でモジュール表面を覆ったものと 2 枚重ねで覆ったものを用いた (図 15 参照)。使用したブルーシートはポリエチレン製で大きさが 1.8

モジュールを屋根から外し、火災現場等で屋外に置いておく際、日射があればモジュールは発電し出火の原因となるため、裏返しに置くか光を通さない物で覆う必要がある。

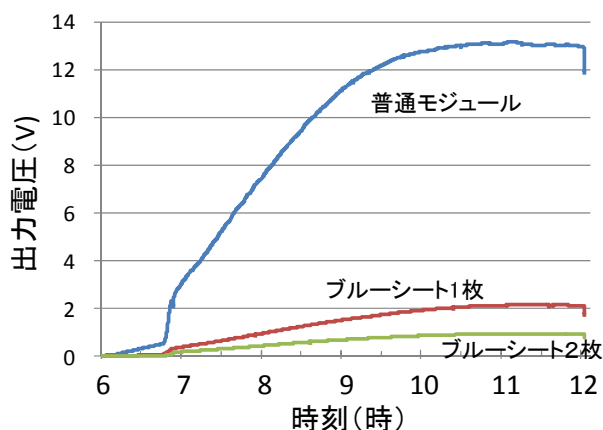
図 16 遮光による出力電圧の変化

図 16 に各モジュールの出力電圧の変化を示す。7 時前から日射を受け始めている。このモジュールの最大出力動作電圧は 15.16 V で、図 16 の普通モジュールのグラフのように、日射を受けても最大電圧までは上がっていない。今回の計測範囲でブルーシートの影響を見ると、普通のモジュール出力電圧に対して、ブルーシート 1 枚では 12~16% に、ブルーシート 2 枚では 5~7% になった。ブルーシート 1 枚でも 6 分の 1 程度の電圧に抑えることができる。シートの色や厚さ、材質により大きく遮光性能は変化すると思われるので、性能を正確に把握するには個別の計測が必要である。

今回の実験では太陽高度が低いため日射が弱く、モジュールの最大出力動作電圧を超えることはなかった。最大出力を超える日射があった場合には、普通モジュールでは出力電圧が頭打ちになるが、ブルーシートで遮光したモジュールの出力電圧は最大電圧までの範囲で上昇することが予想される。太陽高度が高く日射が強い場合には、ここでの遮光効果よりも低い効果しか得られないので、注意が必要である。
