大規模太陽電池発電設備における火災事故 及びその対応について

令和6年9月10日

産業保安・安全グループ 電力安全課

1. 西仙台ゴルフ場メガソーラー発電所火災事故

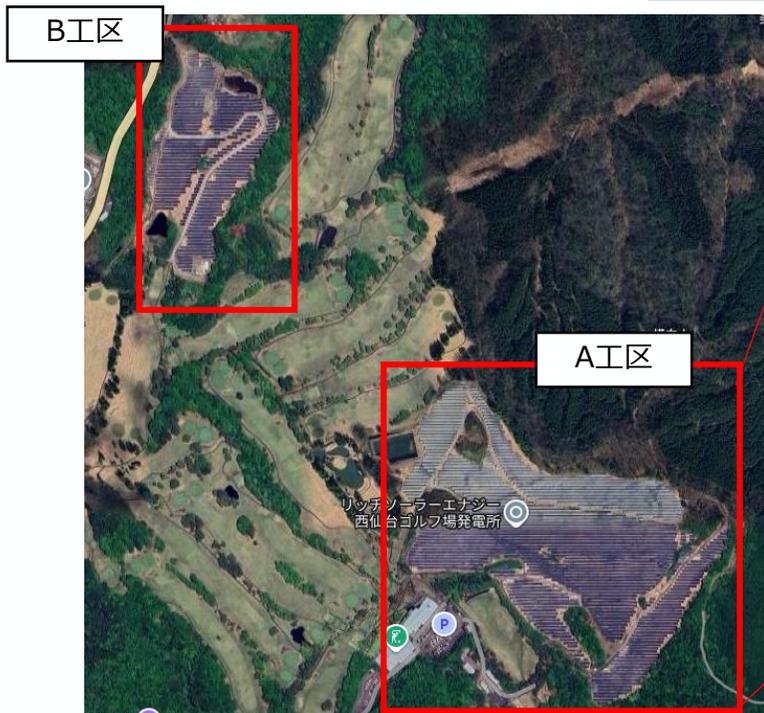
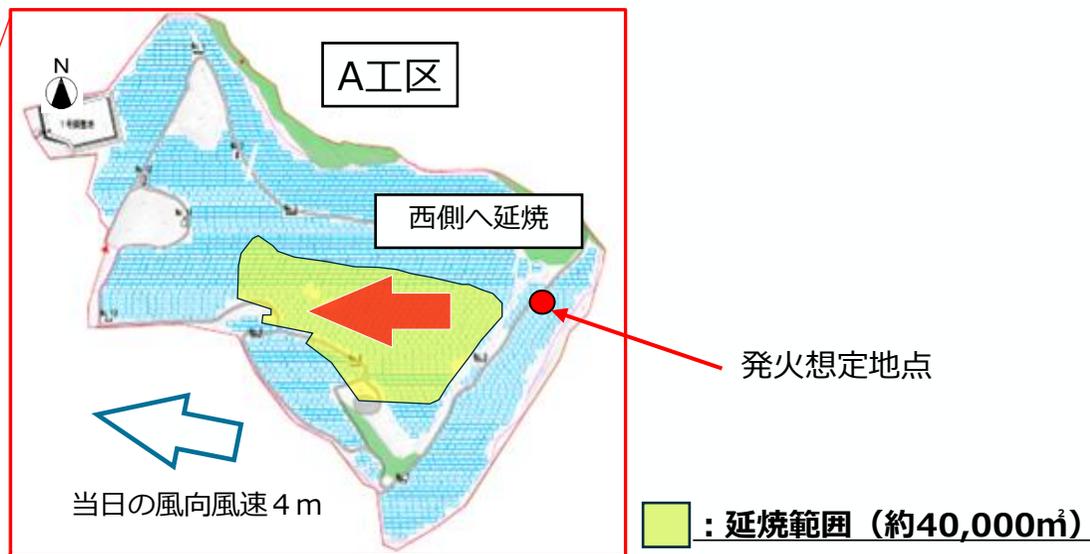
太陽電池発電所全景及び被害状況

- 令和6年4月15日（月）13時43分に西仙台ゴルフ場メガソーラー発電所（宮城県仙台市）にて火災発生のお旨、消防に通報。
- 設置者によると、パワーコンディショナー（PCS）1台とパネルの破損及びケーブルと下草を焼損。**けが人、発電所敷地外における被害はなし。

※事業場はゴルフ場を挟んで東西に分かれており、火災が発生したのは東側のA工区である

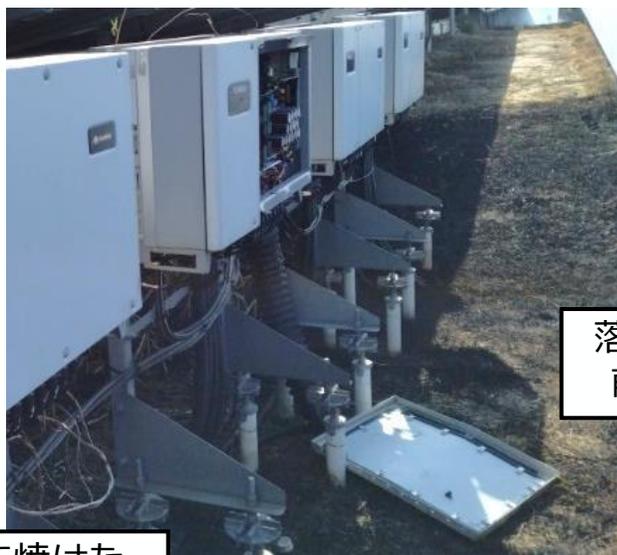
PCSの外観

- 設置者によると、発電所全体への延焼メカニズムは下記の通りと想定されている。
 - ①PCS内部部品（コンデンサ）が故障（原因は不明）
 - ②PCS内部の温度上昇、圧力上昇により筐体が破損し、PCSの前面カバーが落下
 - ③さらにコンデンサが燃えた状態で飛散し、**周囲の下草等に引火。発電所内に延焼。**
- 事故発生時、発電所の下草は枯れており、数日間晴天が続いたことから乾燥し、容易に燃えやすい状態であった。また当日は風が吹いており（最大瞬間風速10.1m/s）延焼しやすい環境要因が重なっていた。

落下したPCS
前面カバー

PCSの下に焼けた
枯れ草がみられる

- 太陽電池発電所の設置にあたり、現行の電気事業法の技術基準では、「火災その他人体に危害を及ぼし、又は物件に損傷を与えるおそれがないように施設しなければならない」旨等が規定されている。
- 他方、今般の事故で火災の拡大要因の1つになったと考えられるPCS周辺の枯れた下草については具体的な対策は示されていない。
- 今後、発火の可能性のある機械器具周辺の可燃物について、より直接的かつ有効な措置（※）を具体的に示し、事業者による対策の検討及び実施を促すべきではないか。
(※) 例えば、PCS周辺の草については除草、難燃性の防草シートや碎石の敷設等を実施する。
